| Rodzaj opracowania: | OPINIA: Zp/297/BS-35/2024 - 6 |
| Zakres opinii: | Wycena wartości rynkowej maszyny |
| Obiekt badań: | Agregat uprawowy John Deere 550 Mulch Master |

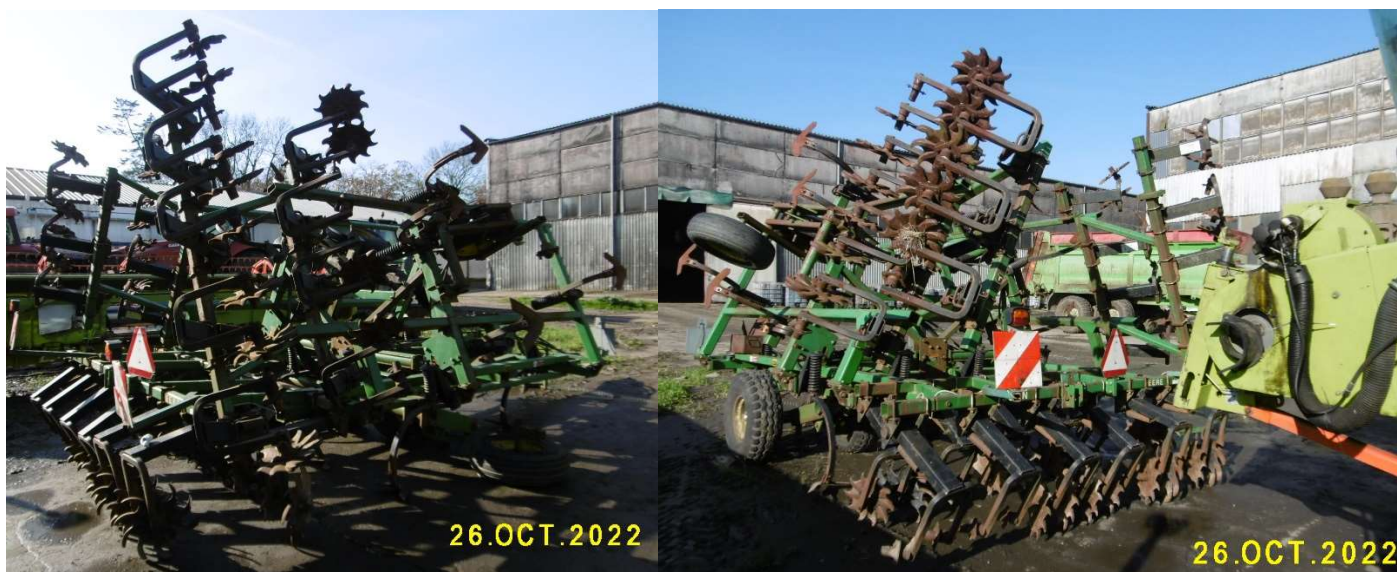
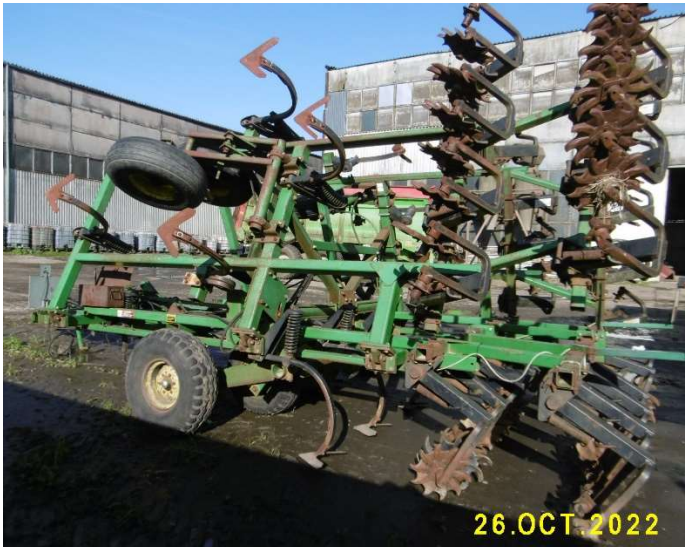
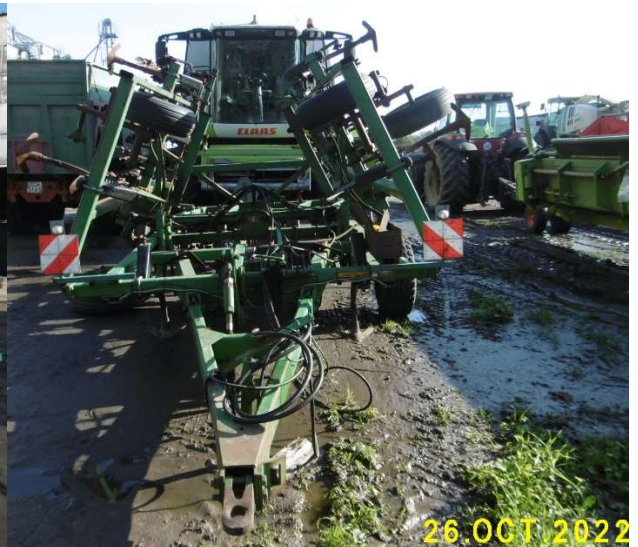
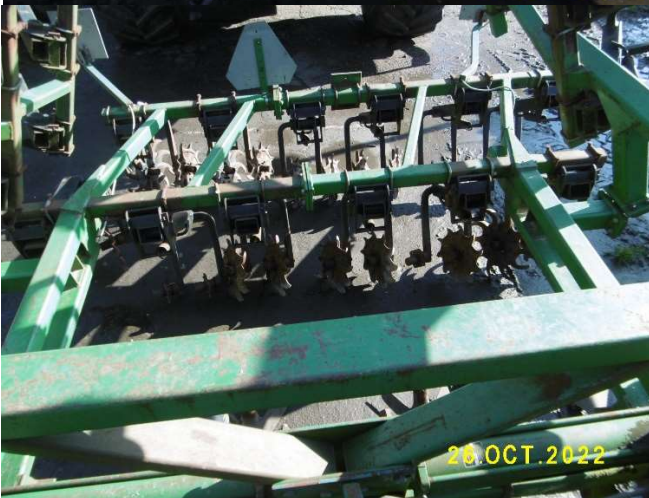
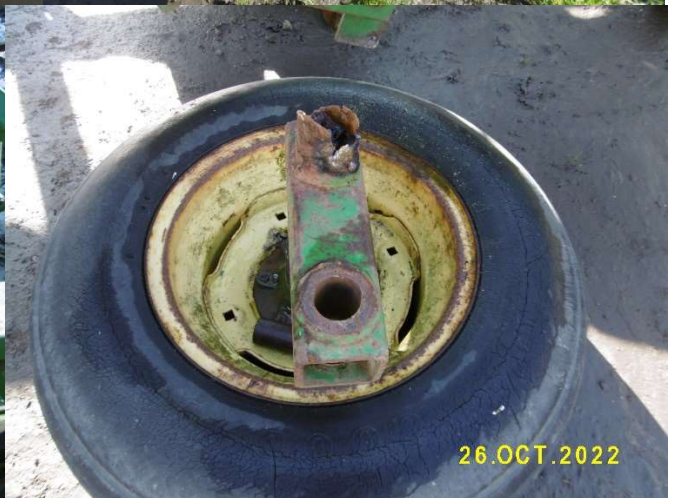
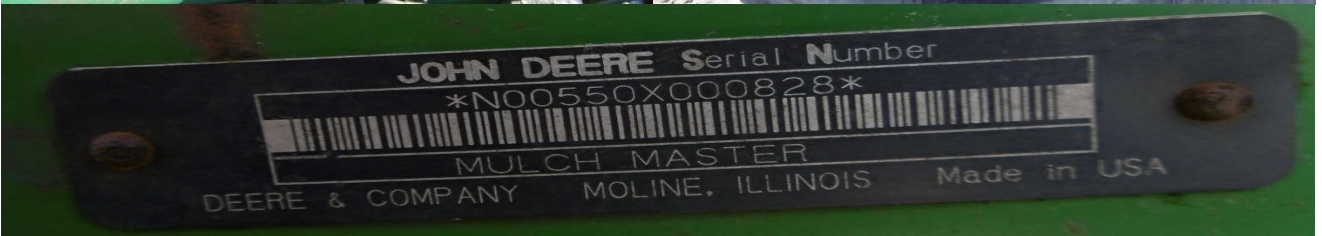
Dokumentacja fotograficzna

Na elementach zabudowy konstrukcji stwierdza się wielomiejscowe ogniska korozji z ubytkiem materiału rodzimego, charakter uszkodzeń wskazuje na znacząco duże zmęczenie materiału konstrukcji maszyny.

Ogólny stan techniczny zły. W trakcie badania przeprowadzono ogólną ocenę stanu technicznego zespołów roboczych oraz ich elementów. Zużycie eksploatacyjne ustalono jako ponadnormatywne względem zużycia na poziomie średnim do 50 % przyjętego do wyceny. Na zabudowie konstrukcji maszyny stwierdzono wielomiejscowe ogniska korozji wraz z ubytkiem materiału rodzimego.

**Przywrócenie pełnych własności użytkowych maszyny jest technicznie nieuzasadnione ze względów ekonomicznych, oraz bezpieczeństwa pracy.**

Ubytek wartości badanej maszyny po uwzględnieniu stwierdzonych uszkodzeń, stopnia zużycia, oraz złego stanu technicznego w odniesieniu do niezbędnych nakładów w celu jej odbudowy znacząco przekracza wartość tej maszyny co w ocenie opiniującego kwalifikuje ją do fizycznej likwidacji. Wartość szacunkowa agregatu w opisanym stanie na dzień 16 października 2024 roku z uwzględnieniem wszystkich parametrów mających wpływ na jego wartość wynosi 7350,00 PLN netto. Słownie: siedem tysięcy trzysta pięćdziesiąt złotych netto.

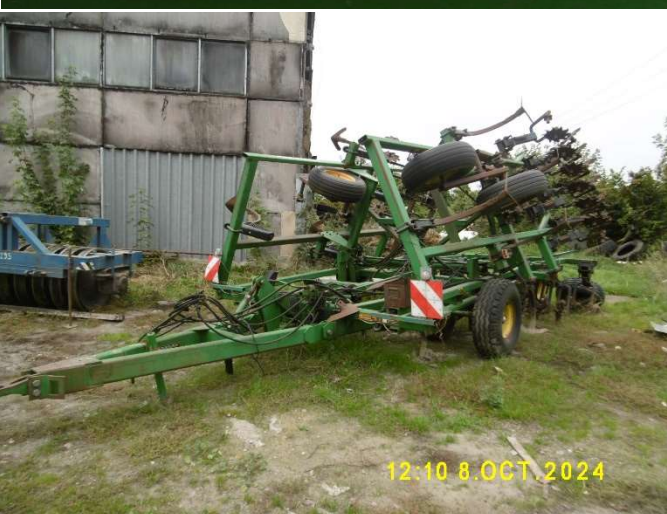
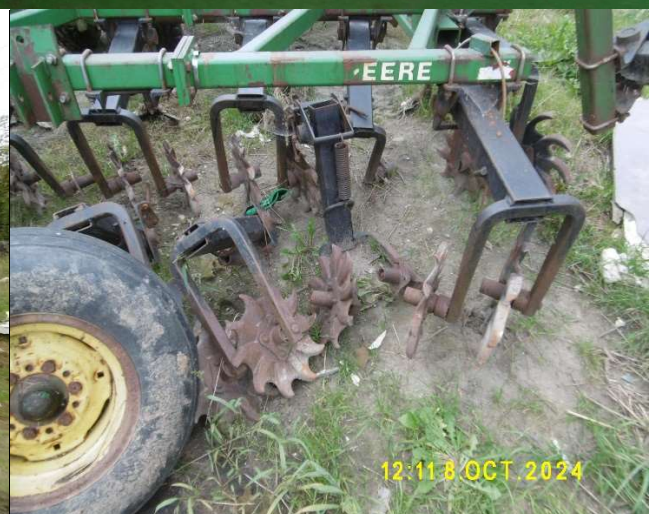
Charakter uszkodzeń wynika z znaczącego zużycia materiału konstrukcyjnego agregatu.
